## **ZAJIŠTĚNÍ A MONITORING PRO OBOJŽIVELNÍKY KOLIZNÍCH ÚSEKŮ SILNIC NA MALÉM JAROMĚŘSKU**

**David Číp & Kamil Hromádka & Šimon Pelikán, 2016**

**Miletín/Hořice - Červená Třemešná, rybník Buben**  
**Kolizní úsek migrace obojživelníků**

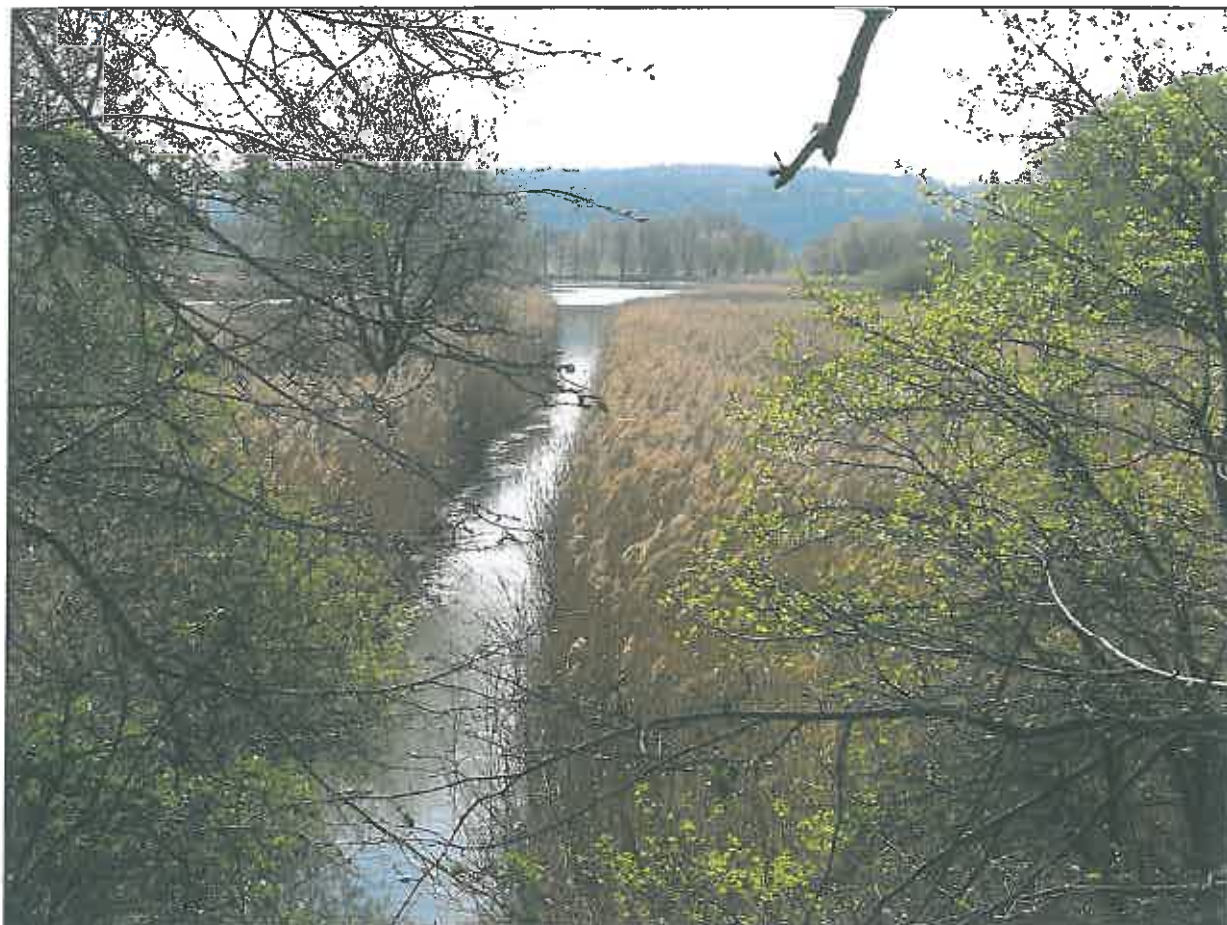
**Litorální porosty rybníka Buben které těsně navazují na kolizní úsek vozovky**

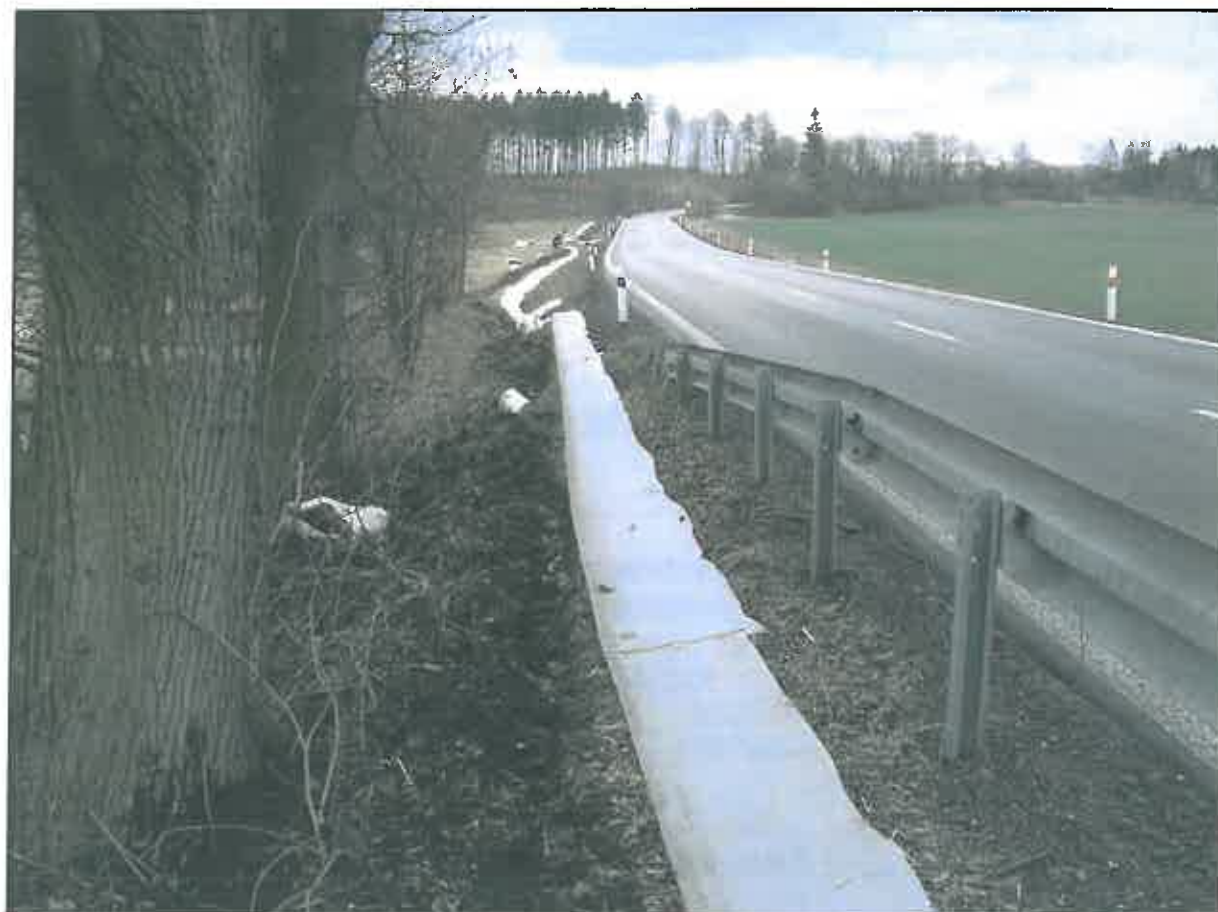
**Celkový pohled na kolizní úsek zajišťovaný plastovými bariérami**

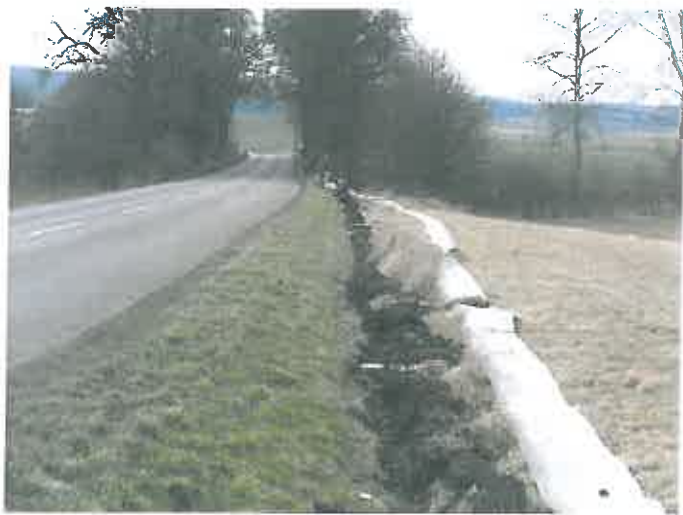
Příprava na instalaci bariér pro obojživelníky.

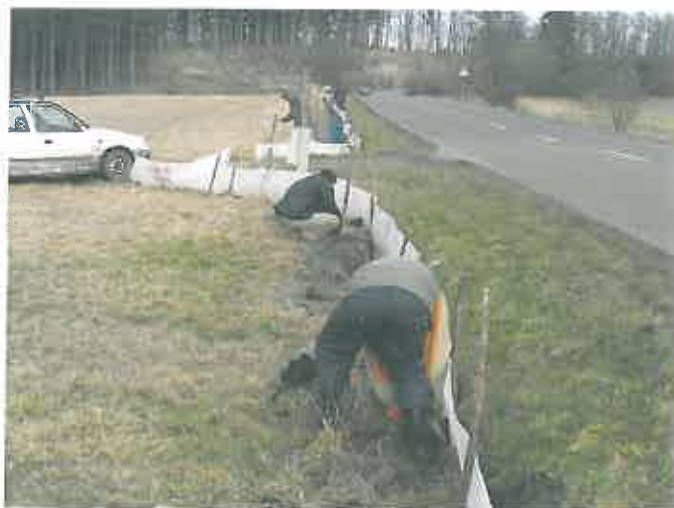
Instalace plastové fólie a zakopávání odchyťových věder.

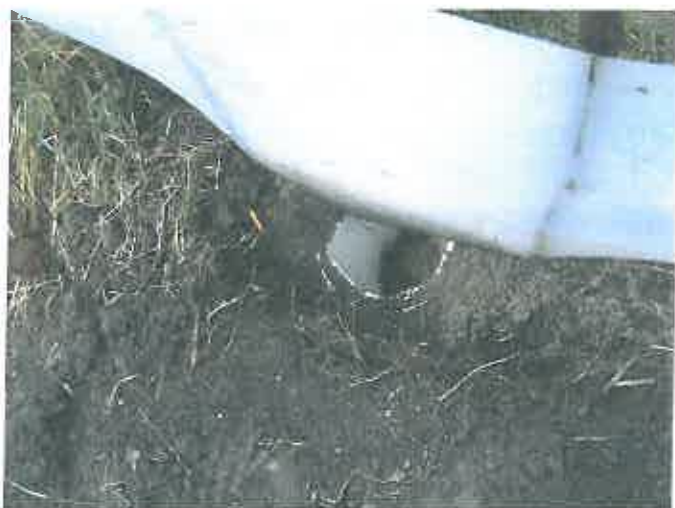
Zakopané odchyťové vědro s molitanem pro udržení správné vlhkosti na dně vědra.

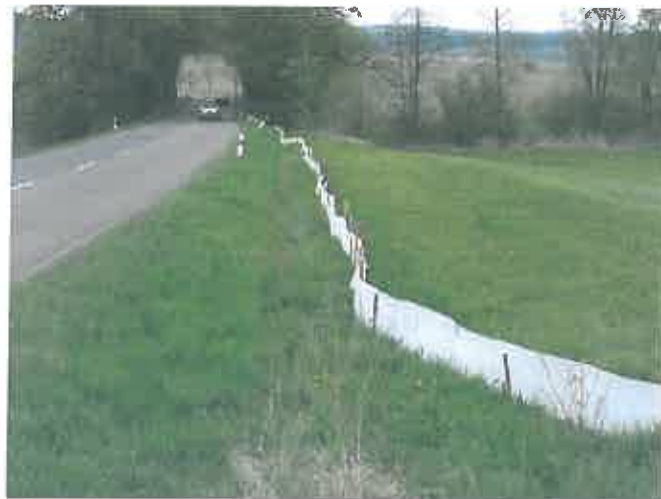
Nainstalovaná bariéra ke konci jarního tahu

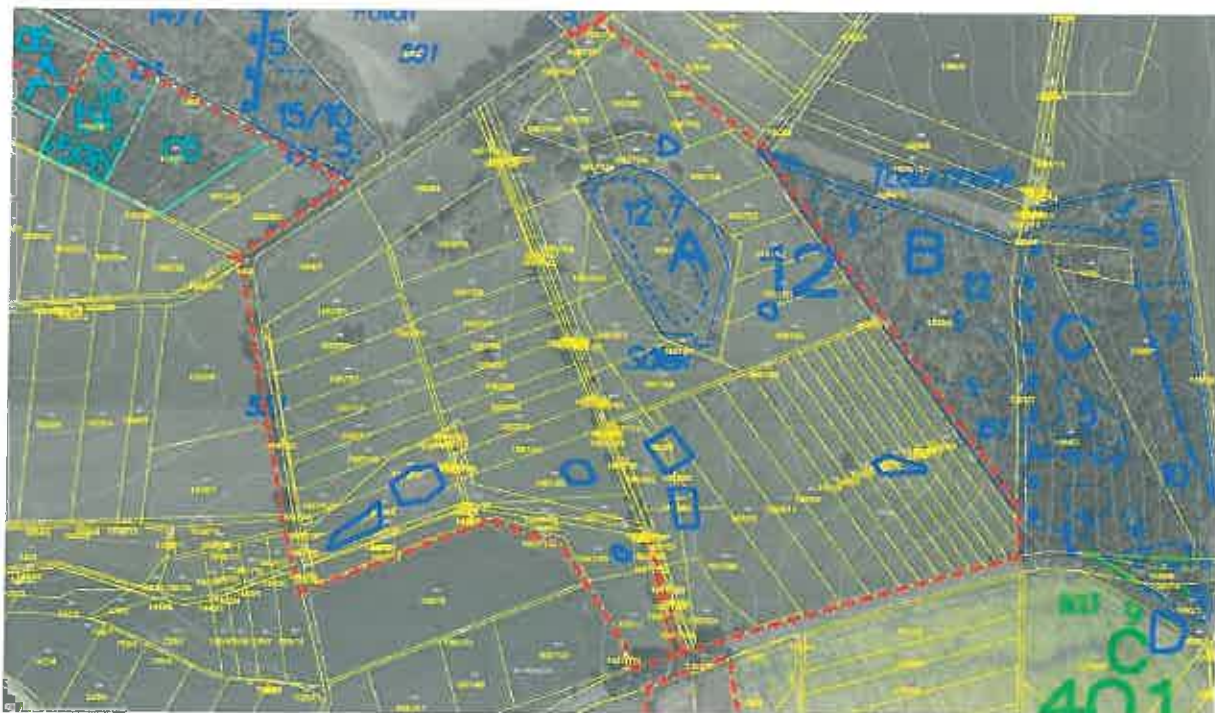
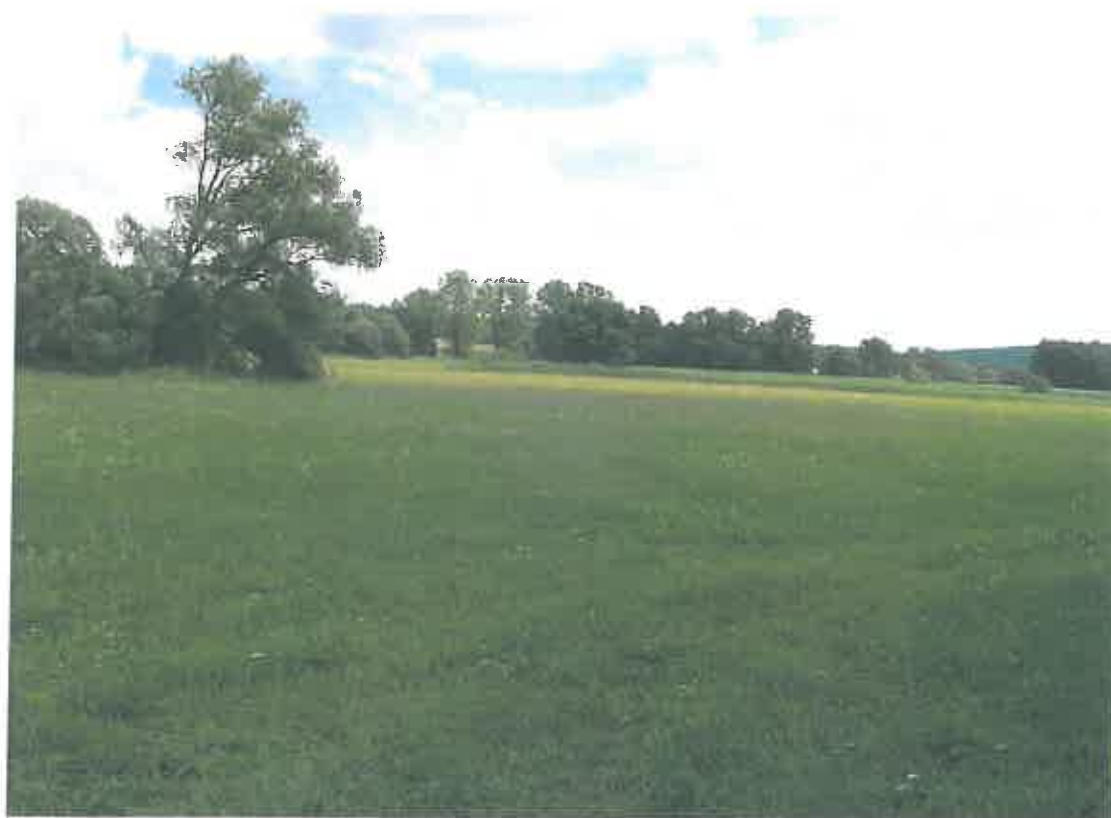
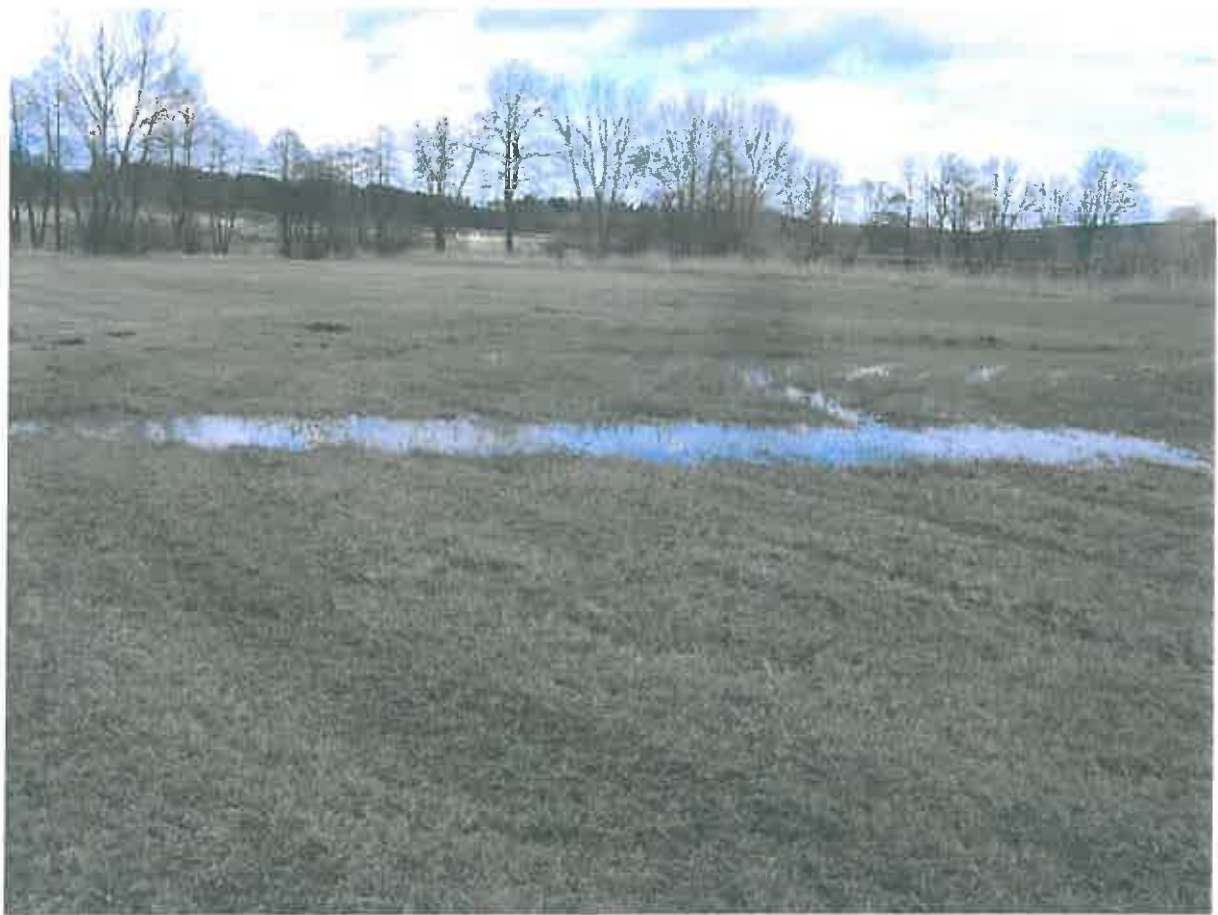
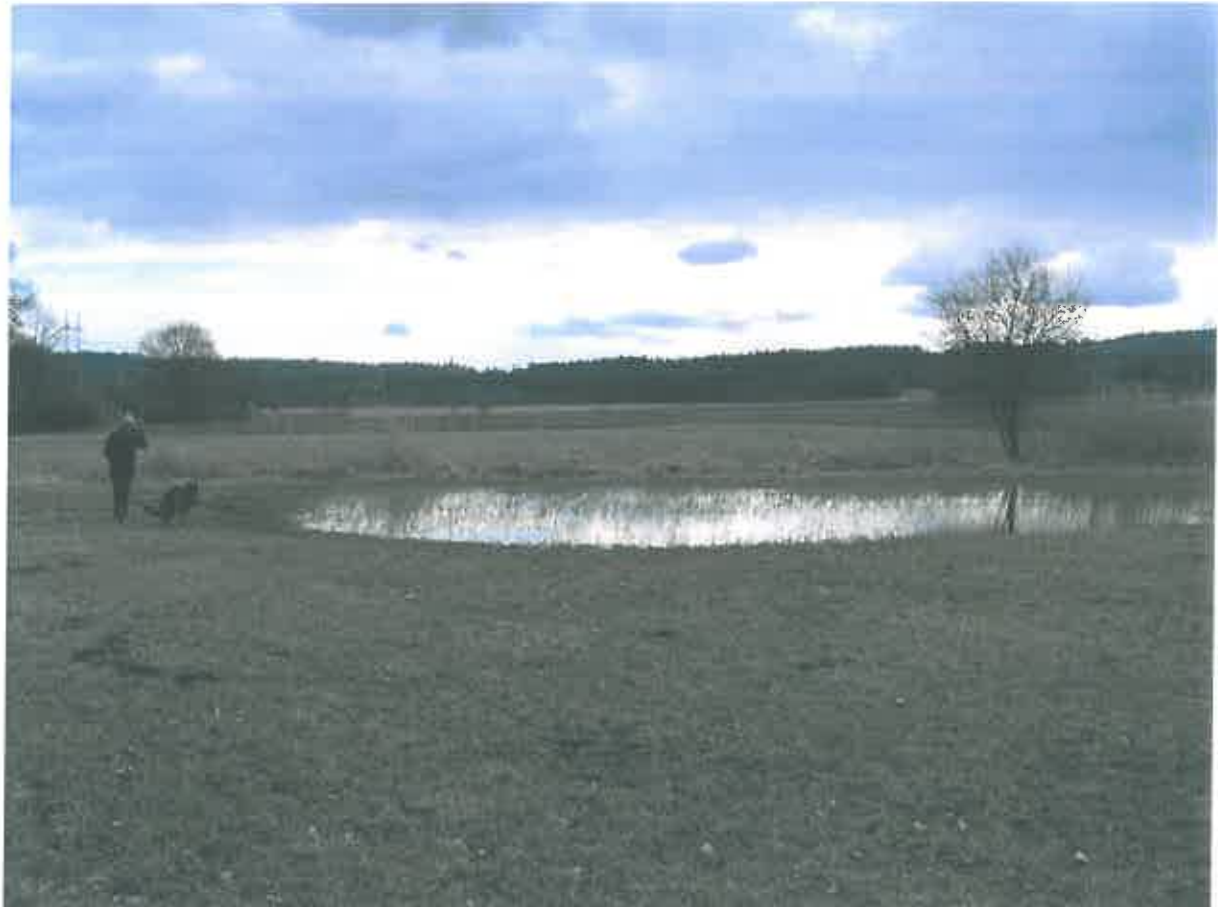
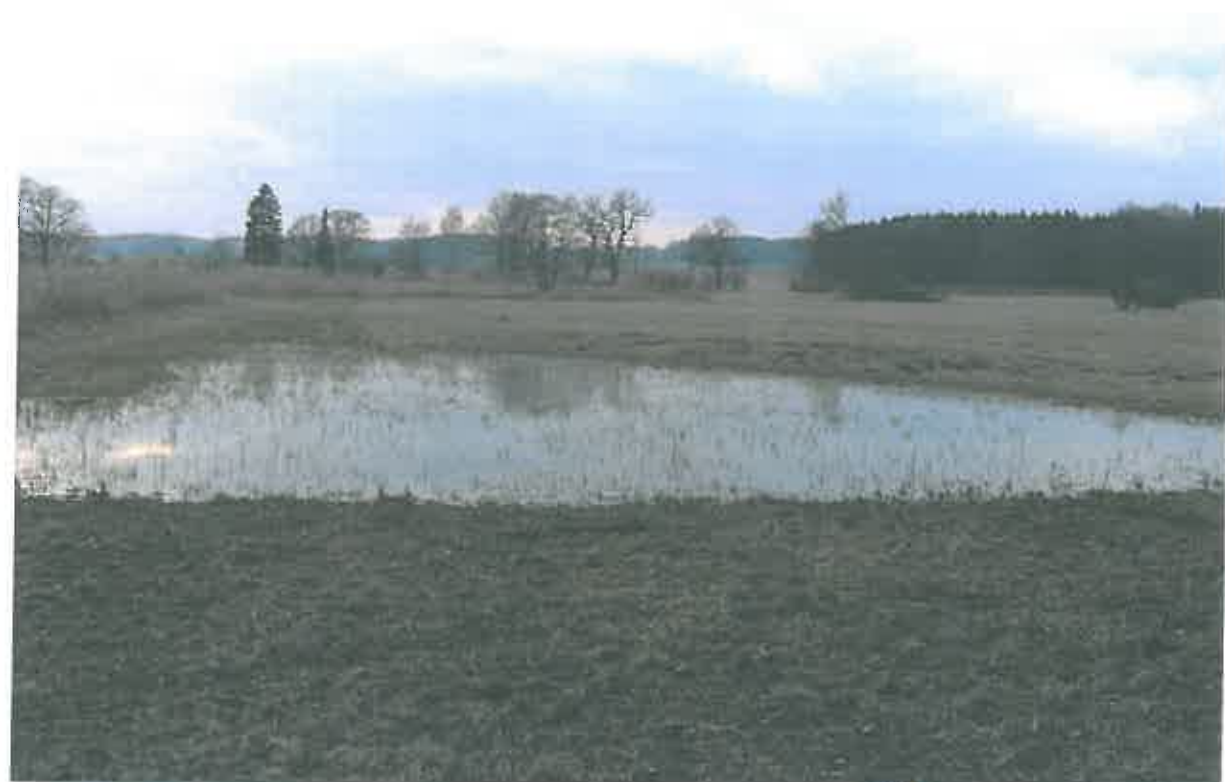
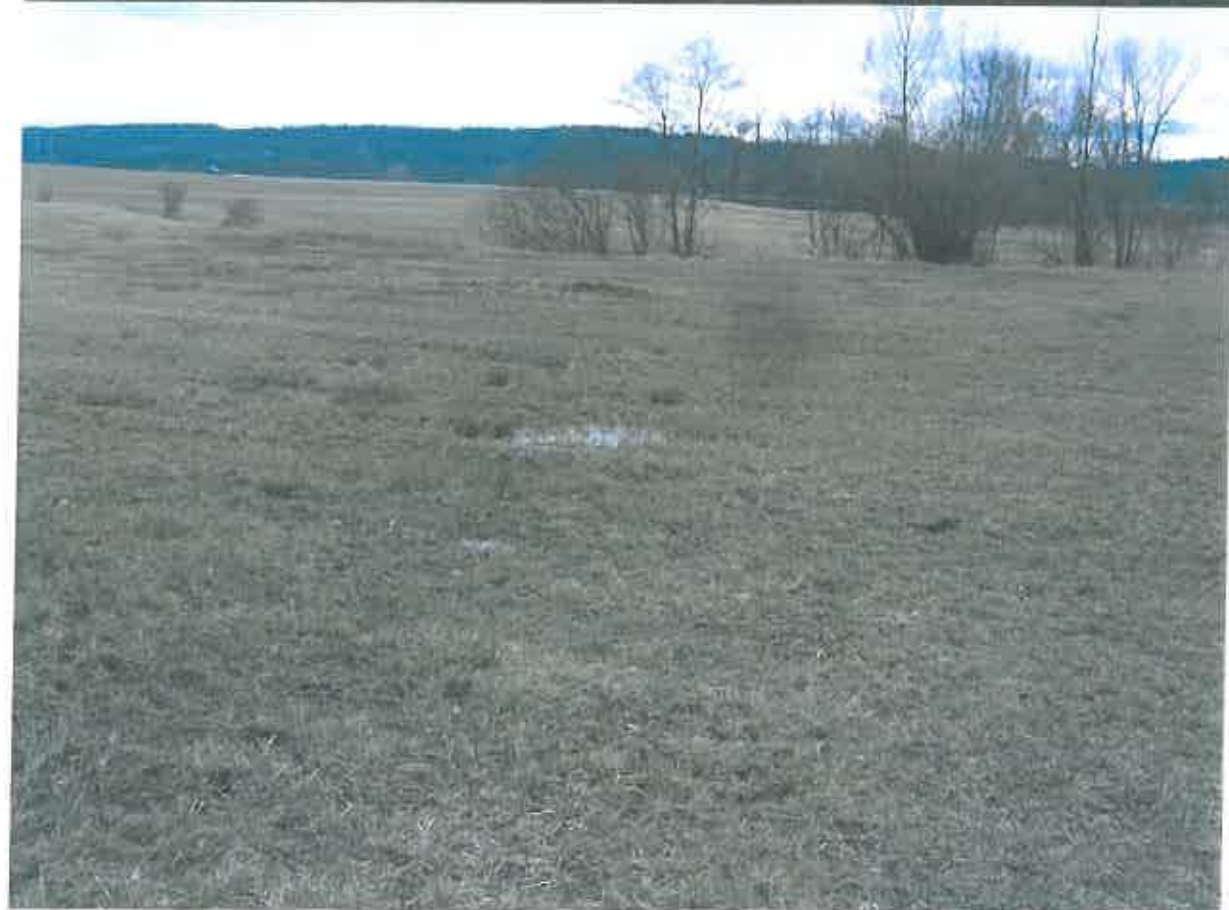
**Snímky dokumentují vybraná místa k zbudování tůň z nichž některá jsou dokonce na jaře zaplavena, ale na žádném z nich se voda neudrží dostatečně dlouho.**

Vytvořit celkem 10 jezírek s členitým dnem, kde se průměrná hloubka pohybuje v rozmezí cca 10 - 50 cm, v nejhlubším místě u některých nádrží až 80 – 100 cm. Umístění jezírek a jejich velikost (viz mapka v příloze). Je žádoucí aby část jezírek v letním období vysychala a zároveň je nutné zajistit jejich pravidelnou údržbu – zejména zabránit zárůstu orobincem či rákosem. Návrhy na zbudování či obnovu tůní jsou zakresleny zde:

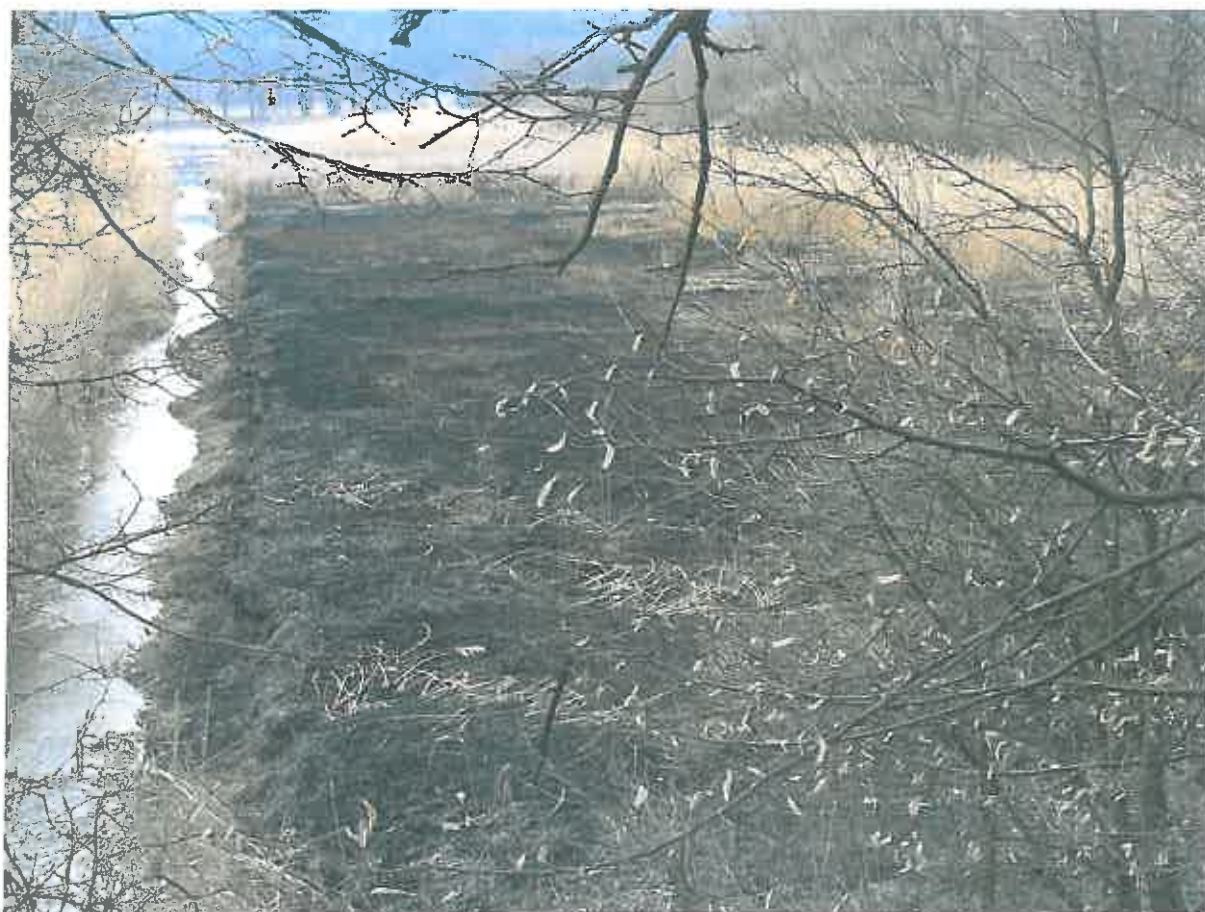
**Snímek západní rákosiny po požáru odhaluje její terestrický charakter, který obojživelníci nedokáží náležitě využít.**

Rozlehlé (většinou terestrické) rákosiny rybníka Buben by bylo žádoucí rozčlenit, zejména zbudováním tůní a lagun. Je však nutné zde následně zajistit každoroční údržba která zabrání tomu aby se tůně rychle zazemnily a zastínily v důsledku šíření rákosu.

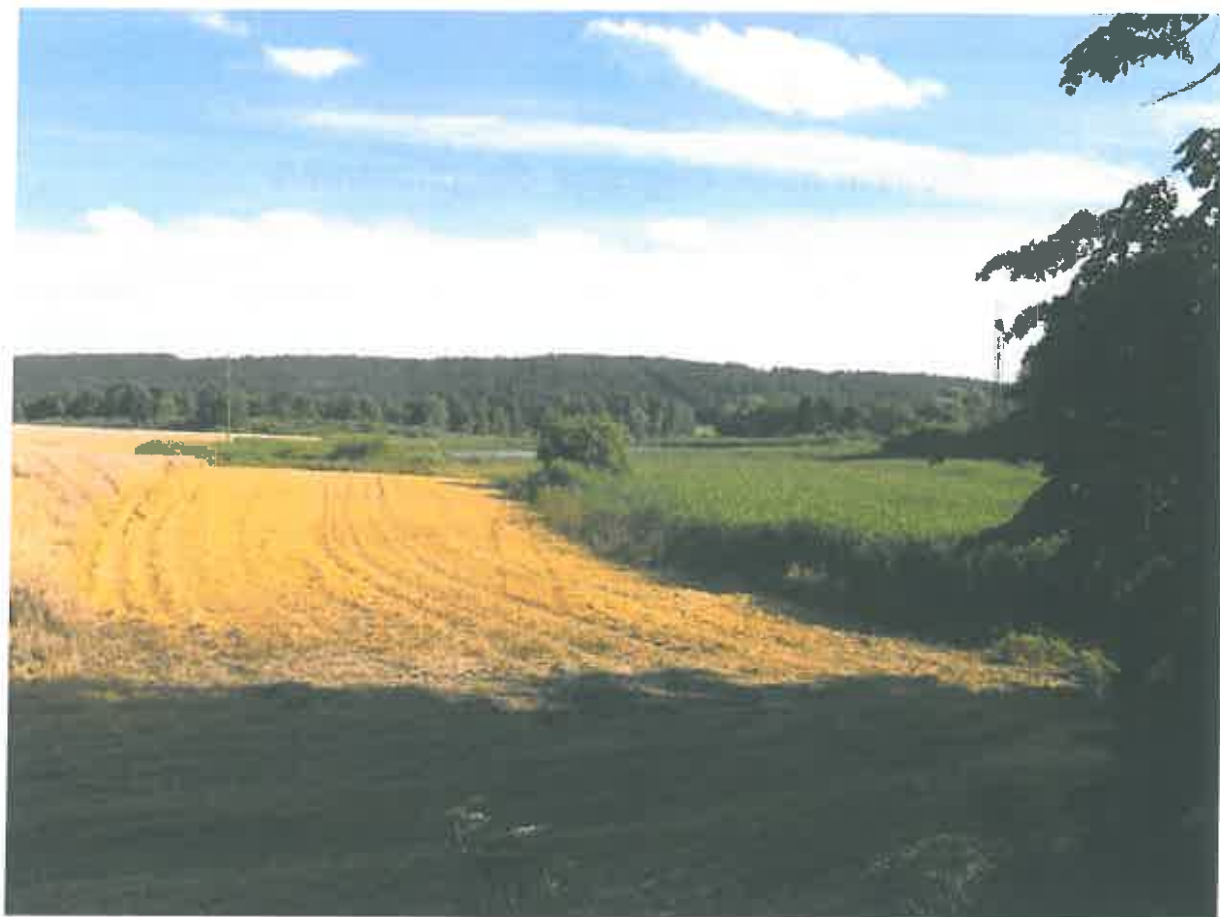
**Pohled na východní stranu rákosiny v době plné sezóny.**

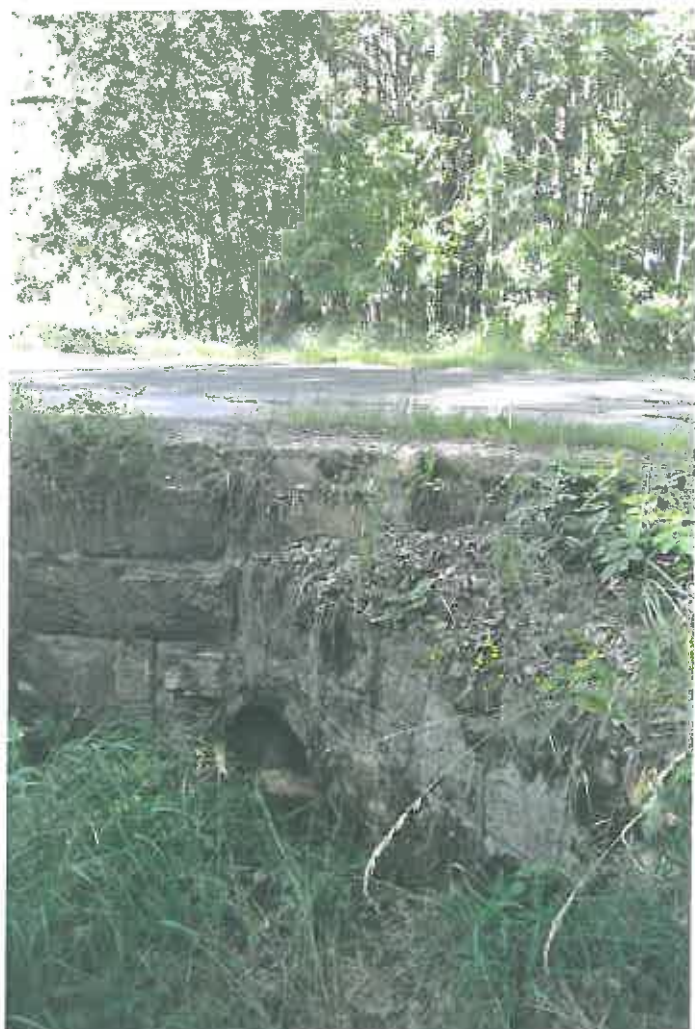
**Propustek v západní části úseku**

Technické řešení by mimo jiné bylo dosti drahé a technicky náročné. Znamenalo by instalaci trvalých bariér v délce min. 500 m a zbudování propustků, neboť stávající propustky jsou pro migraci obojživelníků nepoužitelné (příliš tmavé a úzké, navíc aktuálně z nemalé části zazemněné).

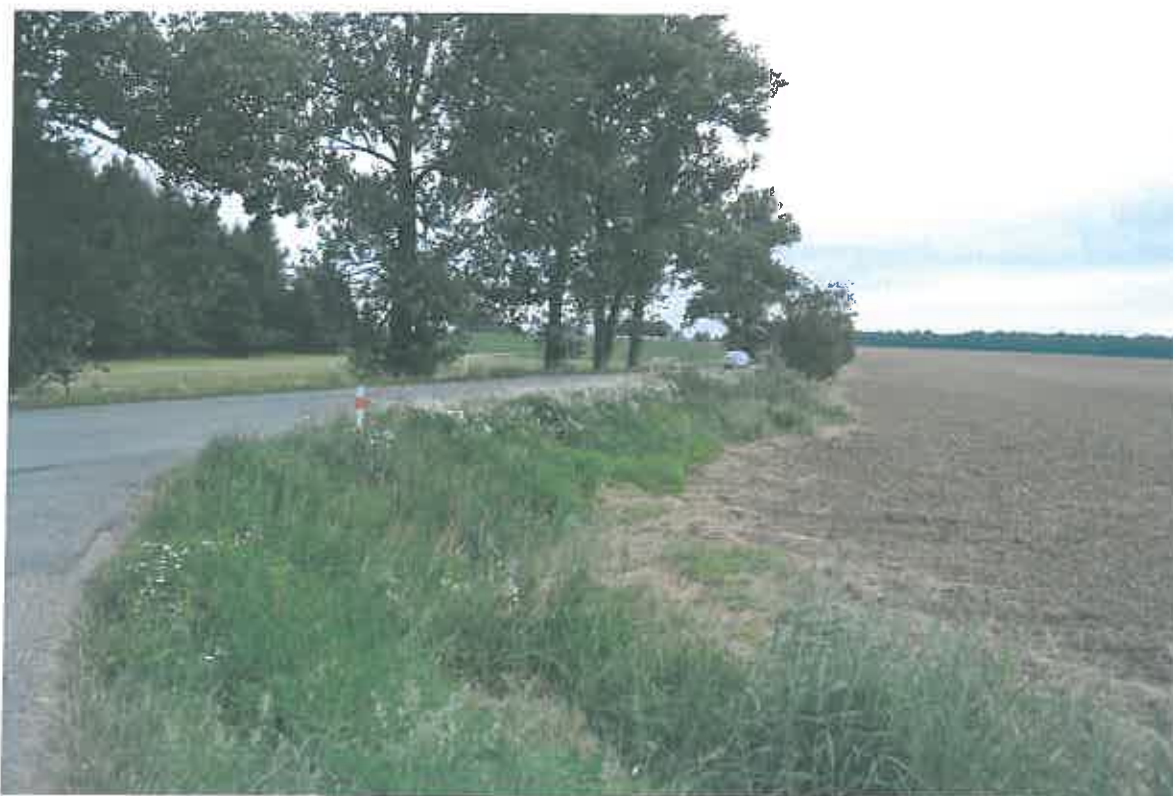
Úsek silnice podél lesa a přes malý potok, obojživelníci se rozmnožují v lesním rybníku s intenzivnějším chovem ryb. V úseku se nachází jeden propustek vodoteče pod silnicí, zakončený vstupem do kanálu pod zemí který vede potok pod navazujícím polem. V úseku je jedna odbočka vedlejší komunikace.

**Propustek vodoteče u odbočky na Podolíby**

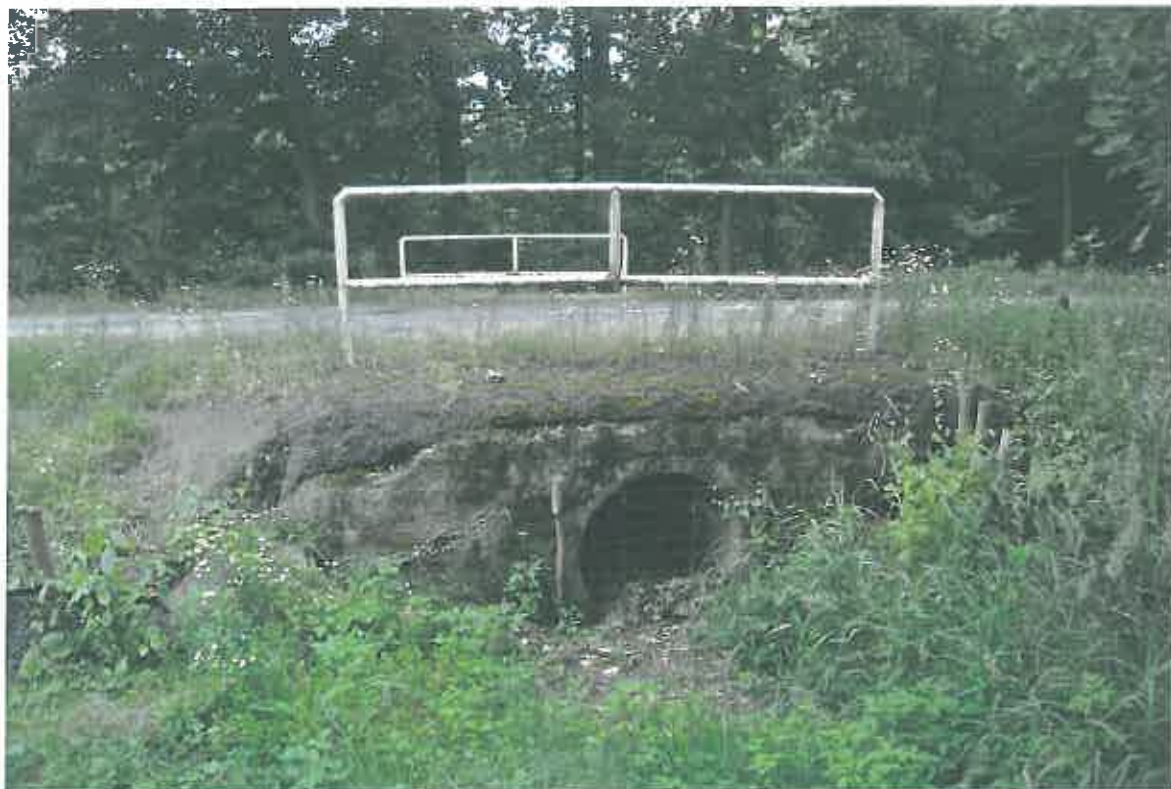
V J části úseku je malý rybníček s chovem kachen a propustek pod silnicí který ústí v jeho blízkosti.

**Propustek pod silnicí u rybníčku s kachnami**

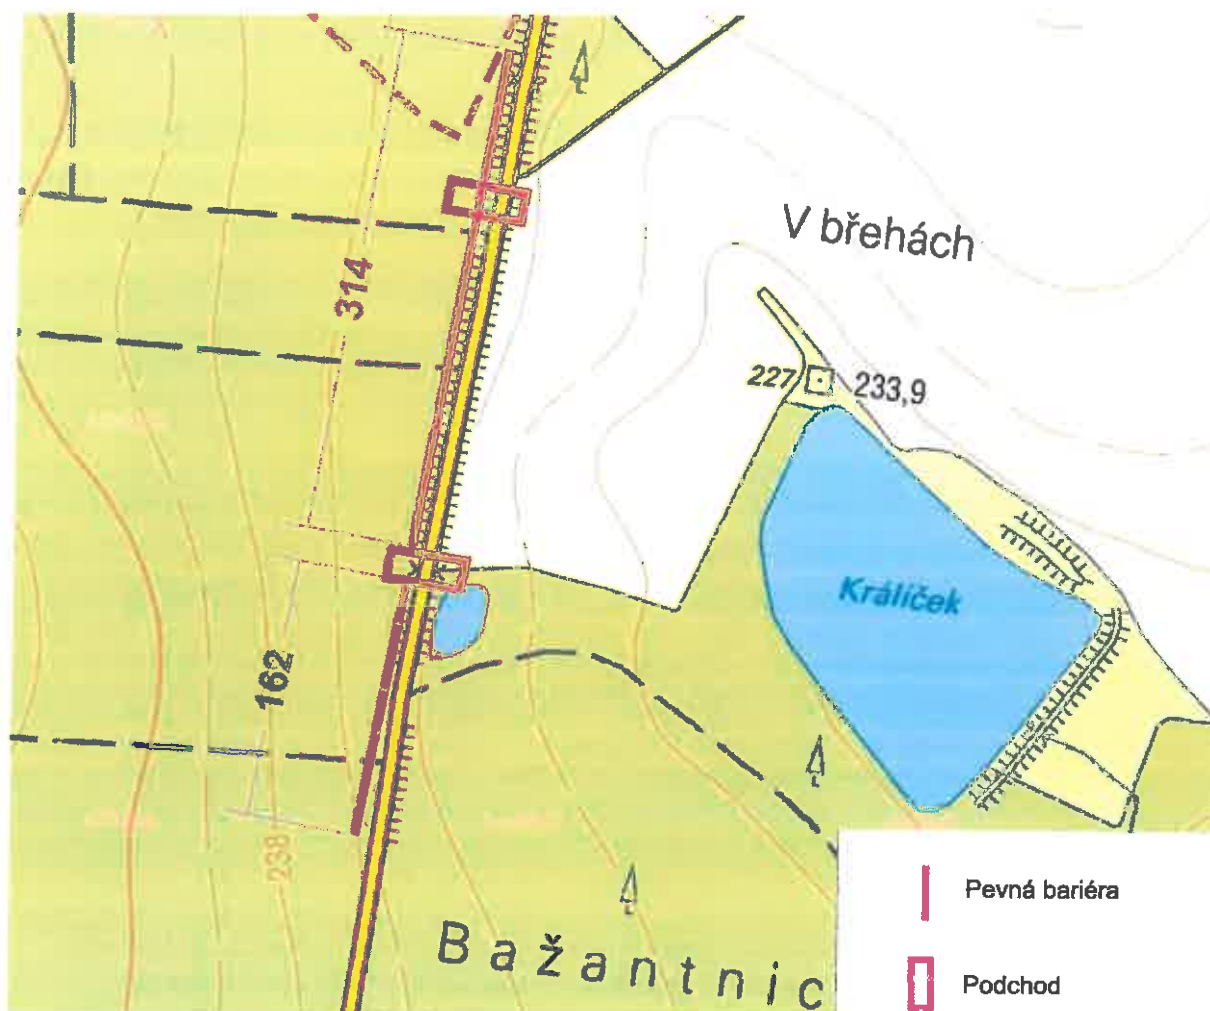
**Návrh pevné bariéry a podchodů pod vozovkou.**

Vybudovat pevnou bariéru podél silnice.

Vybudovat jeden nový podchod a přizpůsobit stávající propustek.

Zajistit bariéru nebo podchod pod sjezdy do lesa a na polní cestu.

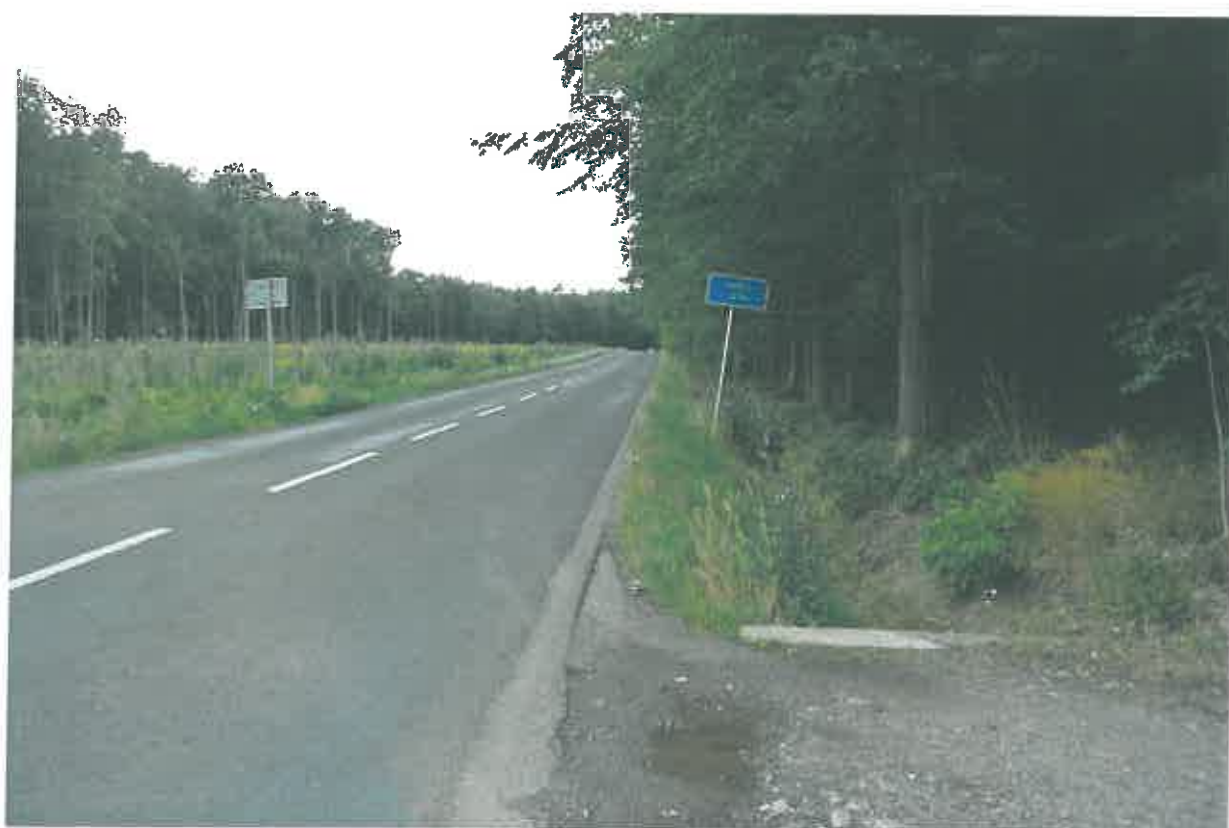
Není zde žádný stávající propustek pod komunikací, propustky pod sjezdy na lesní cesty jsou zanesené.

**Pohled na S, odbočka lesní cesty**

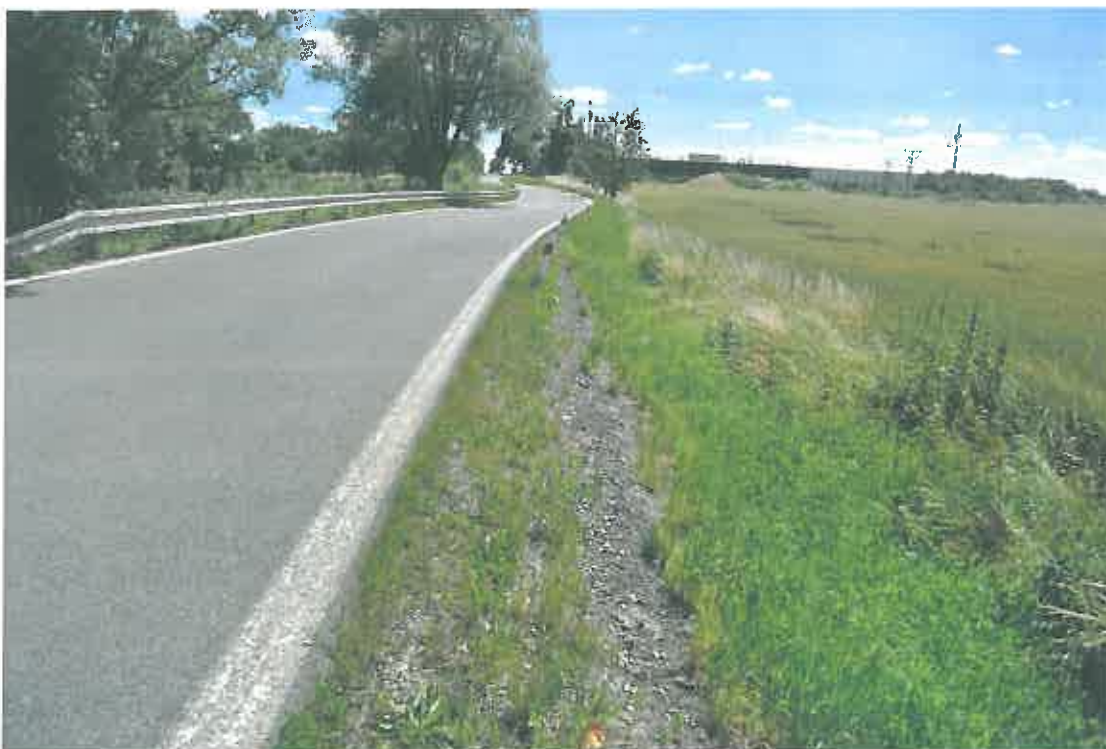
Komunikace vede přímo po hrázi rybníka.

Potok odvádějící vodu z rybníka je zatrubněn ihned od požeráku.

V místě není žádný využitelný podchod.

**Fotografie hráze rybníka s vozovkou, J pohled.**
